平成24年度
東京国際空港国際線地区エプロン等整備等事業
(第4回) 技術検討委員会

日時：平成24年12月17日（月）15:00～17:00
場所：羽田空港国内線第一ターミナル6階
ギャラクシーホールB

資料3-1 大規模補修工事計画の見直し

資料3-2 大規模補修工事の補修方法

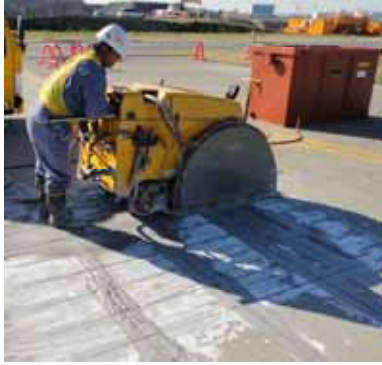
① 舗装版切り出し作業

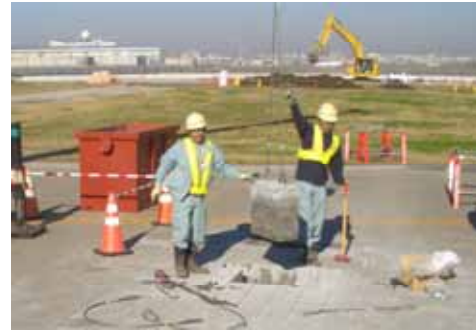
② 舗装版吊り出し作業

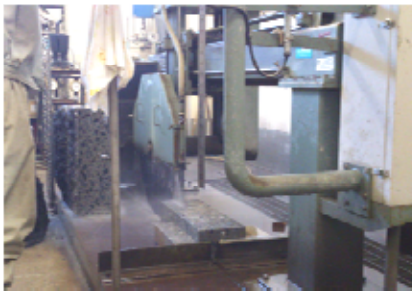
③ 供試体成形作業 (口15×15×53cm)

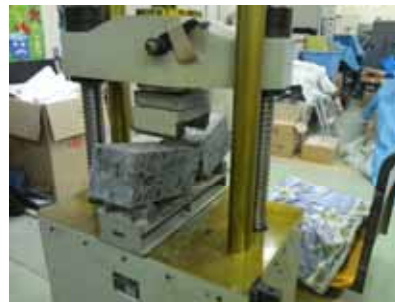
④ 曲げ強度試験実施状況

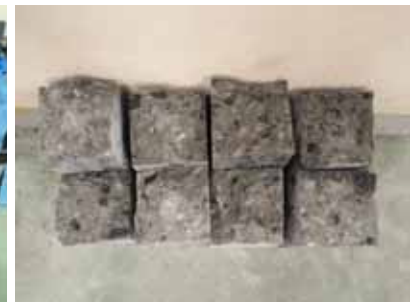
破壊後供試体断面状況

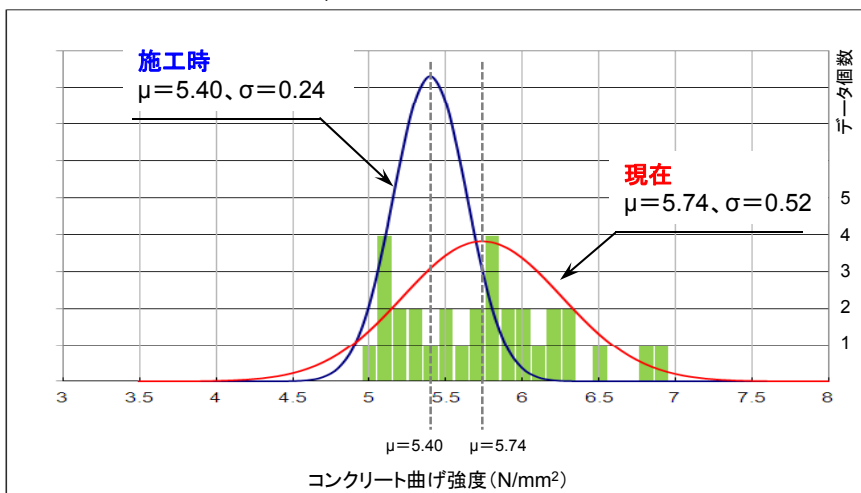
図-1 正規分布曲線の比較イメージ

コンクリート曲げ強度の正規分布曲線

- 施工時 (供試体186個) 4.40~6.55N/mm²
- 現在 (供試体32個) 5.00~6.90N/mm²

正規分布曲線から施工時と比較して分散していることがわかる。切り出し供試体による曲げ強度試験のためデータにばらつきが発生したと考えられる。

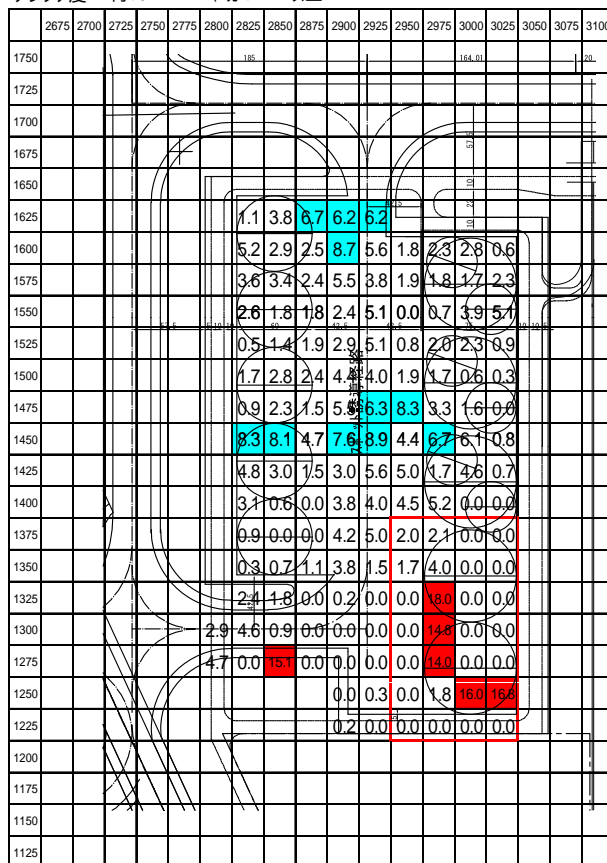
【図5 25.5年後】

北側エプロン： 25.5年後（平成47年3月末：事業終了時）

クラック度 青:6.1~11.1, 赤:11.1以上

年数 (計算年度)	Cランクユニット数			
	北側エプロン	北側高強度	南側エプロン	合計
供用開始～5年後 (平成21年10月～平成26年9月末)	0	0	0	0
6年後～10年後 (平成26年10月～平成31年9月末)	0	0	0	0
11年後～15年後 (平成31年10月～平成36年9月末)	0	2	0	2
16年後～20年後 (平成36年10月～平成41年9月末)	1	2	0	3
21年後～25.5年後 (平成41年10月～平成47年3月末)	0	1	11	12
合計	1	5	11	17

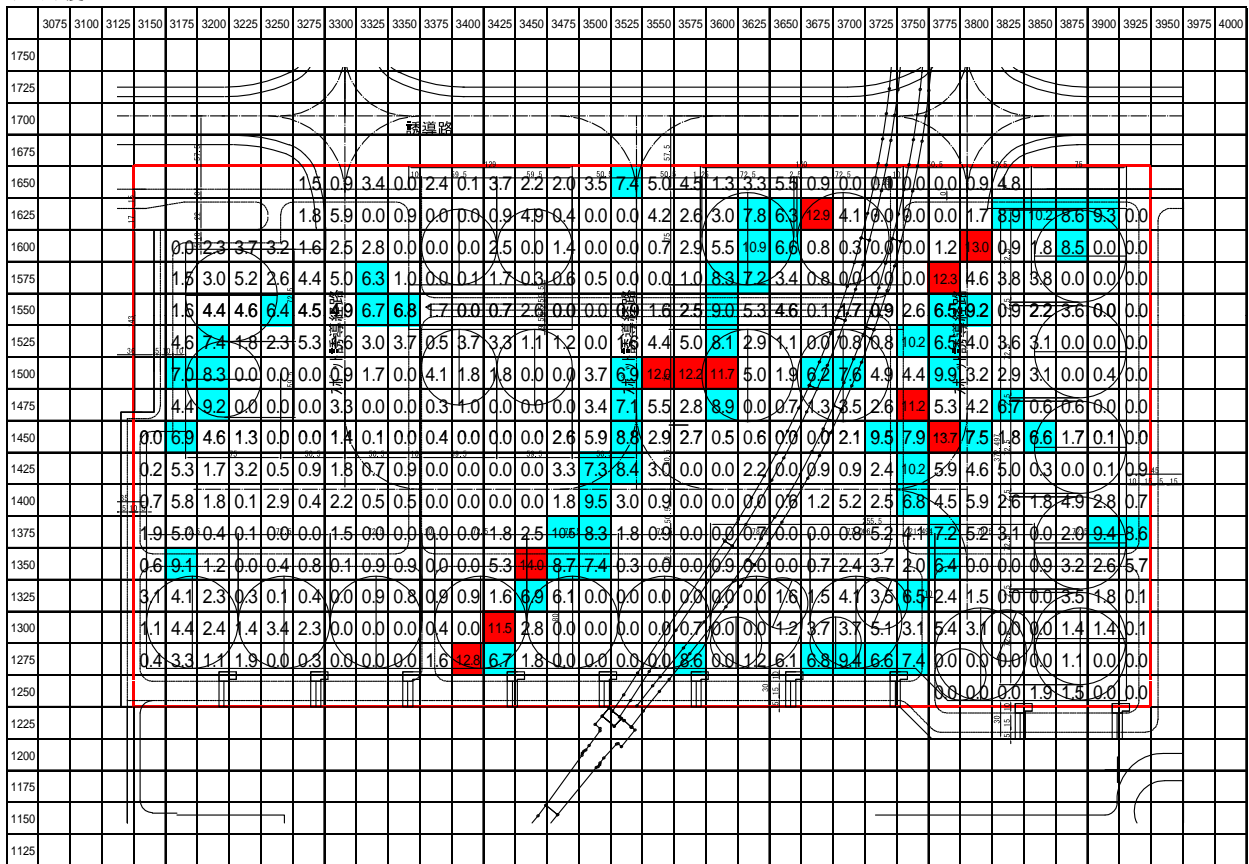
【図10 25.5年後】

南側エプロン : 25.5年後 (平成47年3月末 : 事業終了時)

クラック度 青:6.1~11.1、赤:11.1以上

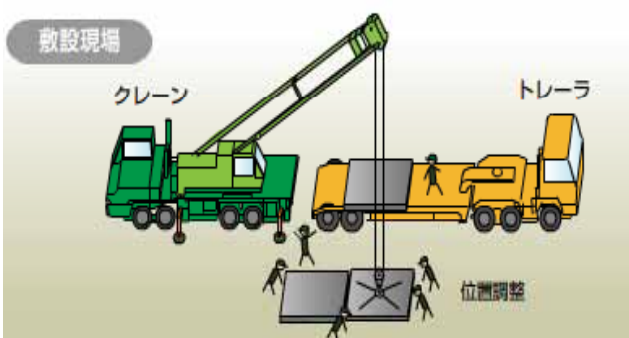
内容
概要	<p>1日目: 既設NC舗装版準備工 (既設舗装版切断ほか)</p> <p>2日目: PRC舗装版仮据付工 (既設舗装版撤去、路盤整正、仮据付)</p> <p>3日目: 既設NC舗装版接続準備工 (PRC舗装版仮撤去、コア削孔、再据付)</p> <p>4日目: PRC舗装版本据付工 (高さ調整、裏込グラウト注入)</p> <p>5日目: 目地接続工 (コッター式継手仮締付、目地グラウト注入 コッター式継手本締付)</p>

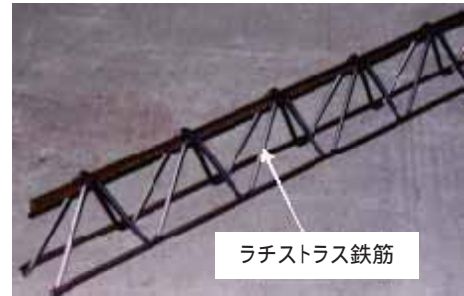
ラチストラス鉄筋

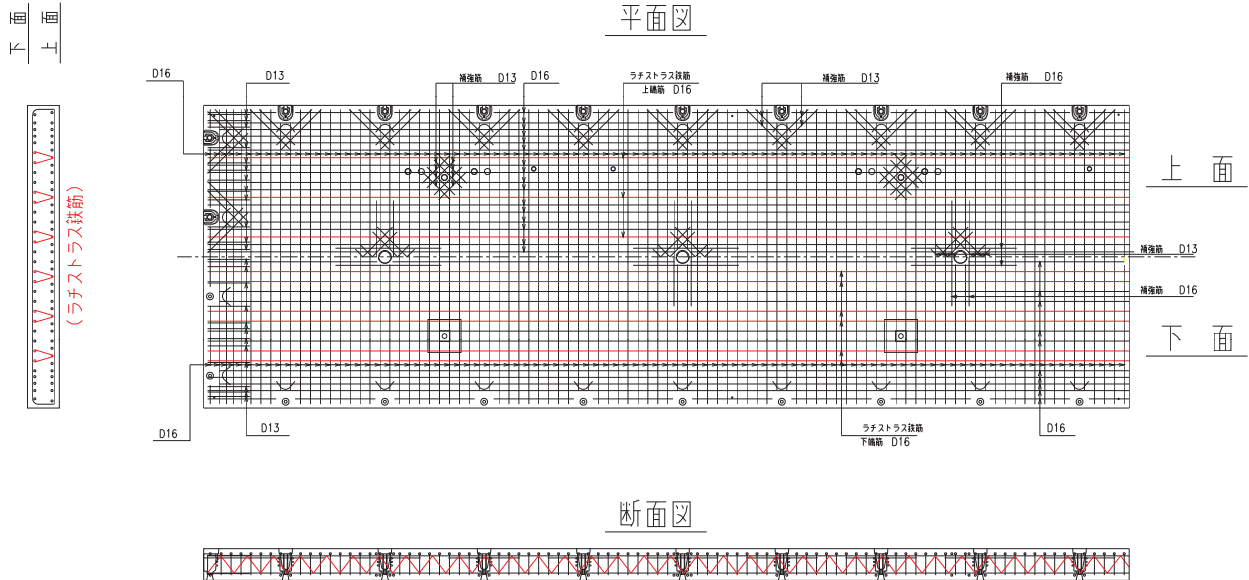
PRC舗装版の配筋イメージ

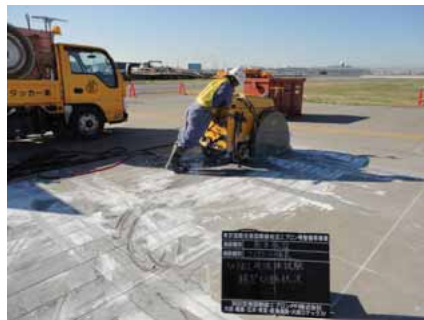
既設NC舗装版切断状況

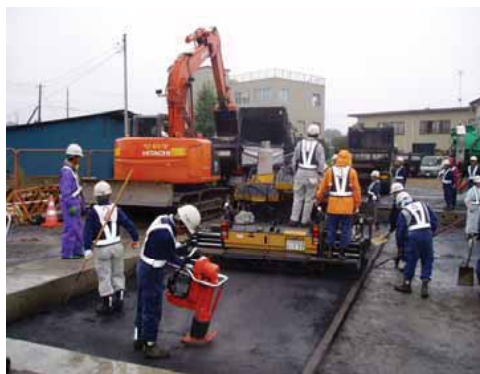
路盤整正状況

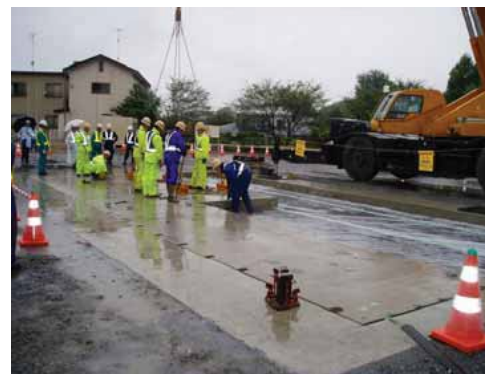
PRC舗装版仮据付状況

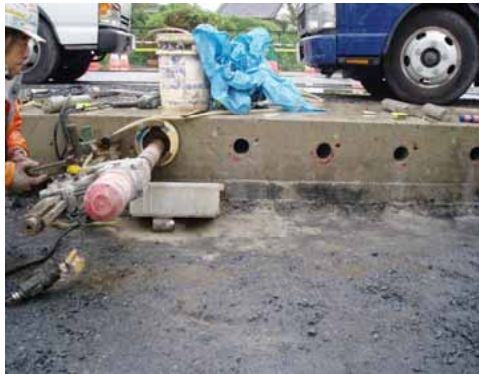
既設NC舗装版削孔状況

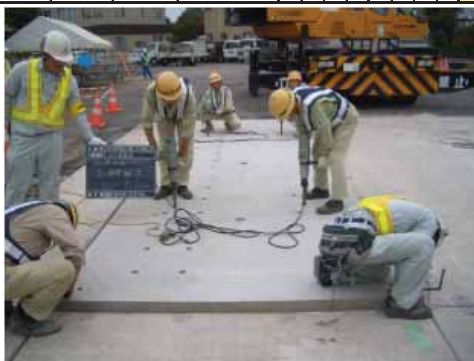
高さ調整状況

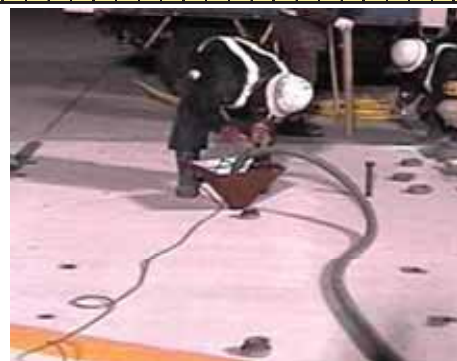
裏込グラウト注入状況

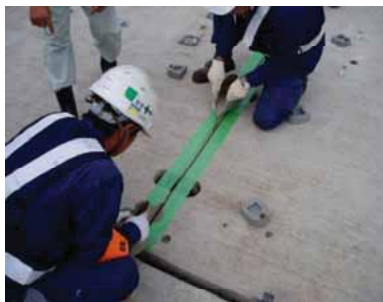
目地部グラウト注入状況

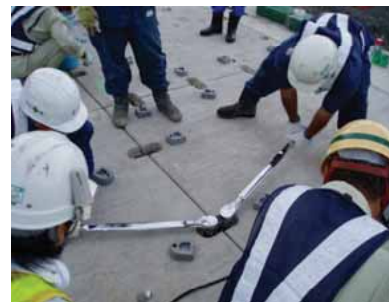
コッター式継手本締付状況

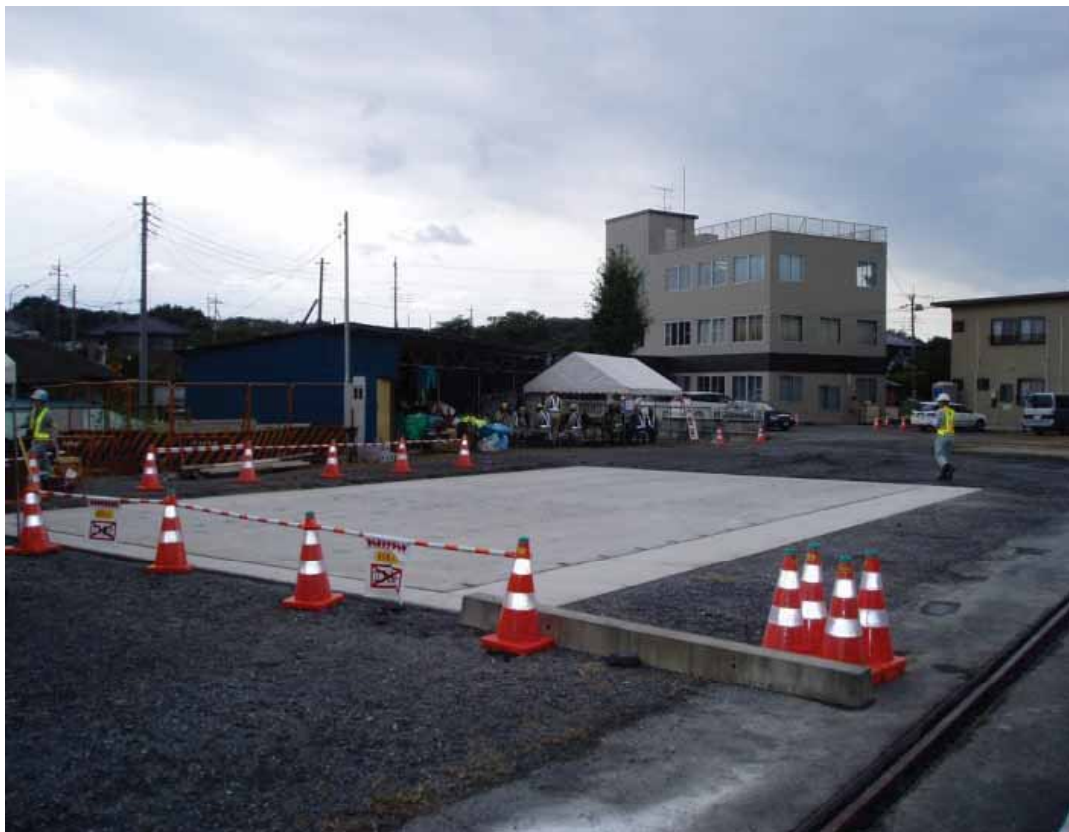
P R C 舗装版敷設工法の施工完了状況（試験施工）
